# INFORME DE VALORACIÓN DE VEHÍCULOS

Valoración de mercado ajustada a contexto concursal. Mayo 2026

Lote 1 8602-HTF — Mercedes-Benz Actros 1845 — Cabeza tractora 4x2

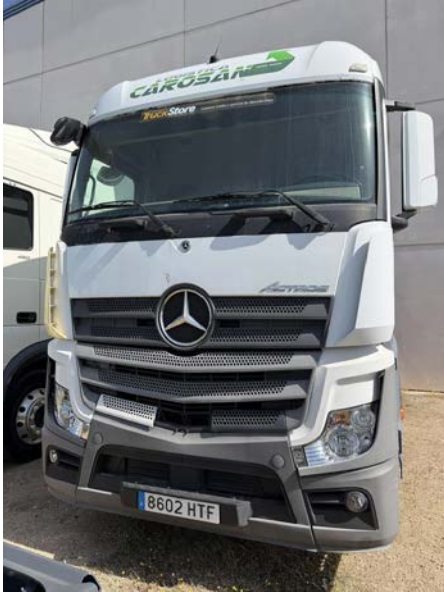
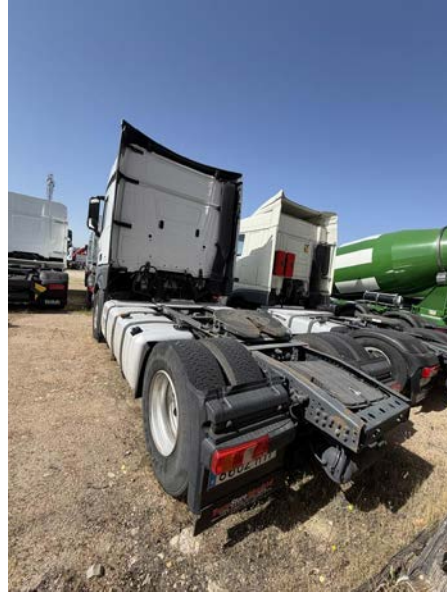
<b>Tipo de vehículo</b>	Cabeza tractora 4x2
<b>Kilometraje</b>	860.750 km
<b>Combustible</b>	Gasóleo
<b>Estado de la cabina</b>	Bueno. Pintura blanca bien conservada, sin daños estructurales aparentes
<b>Estado mecánico estimado</b>	Correcto para el kilometraje. Motor y conjunto tractora en funcionamiento según apariencia
<b>Incidencias observadas</b>	Rotulación de empresa anterior pendiente de retirar. Quinta rueda con desgaste normal

El Mercedes-Benz Actros 1845 es una de las cabezas tractoras de mayor demanda en el mercado español de vehículos industriales de ocasión. A pesar del kilometraje elevado (860.750 km), la marca es reconocida por su longevidad mecánica y la disponibilidad de repuestos. La apariencia exterior es correcta para su uso y antigüedad. En condiciones normales de mercado, una unidad de estas características en estado funcional se sitúa en torno a 12.000 €. Aplicando la depreciación propia de un procedimiento de liquidación concursal, el valor de mercado ajustado se establece en 8.500 €.

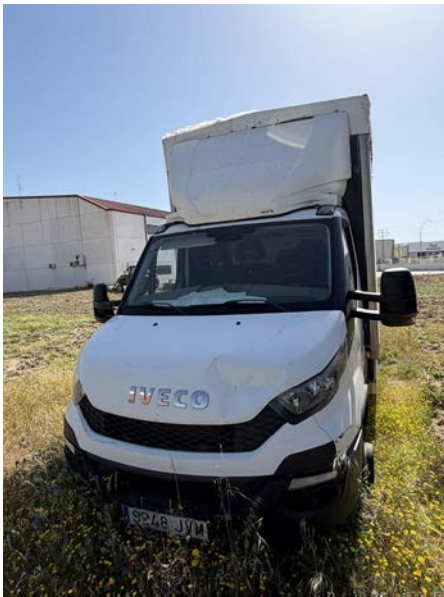
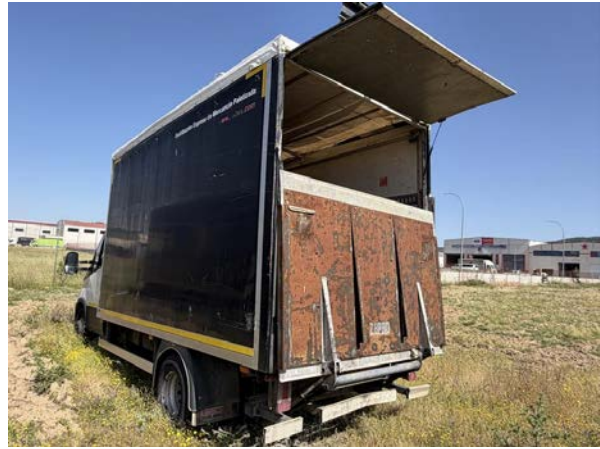
**Lote 2 9248-JVM — Iveco Daily IS70CT2BA — Camión caja + PLE**

<b>Tipo de vehículo</b>	Camión ligero rígido con caja cerrada y plataforma elevadora
<b>Kilometraje</b>	425.833 km
<b>Combustible</b>	Gasóleo
<b>Estado de la cabina</b>	Regular. Golpes en paragolpes y carrocería delantera. Capó con deformaciones
<b>Estado de la caja</b>	Deficiente. Caja deteriorada con pintura muy degradada
<b>Estado de la PLE</b>	Muy deficiente. Plataforma elevadora Zepro con corrosión severa y avanzada en toda la estructura

El Iveco Daily es el camión ligero de reparto más extendido en España, con alta demanda en segunda mano. Sin embargo, esta unidad presenta un estado claramente por debajo de la media: golpes en cabina, caja deteriorada y, sobre todo, una plataforma elevadora Zepro con corrosión muy avanzada que la hace prácticamente inoperativa y con coste de reparación o sustitución elevado. En mercado libre, un Daily de esta antigüedad y km en estado regular se sitúa entre 5.000 y 8.000 €; el mal estado de la PLE y la carrocería justifican aplicar una penalización adicional. El valor de mercado ajustado en contexto concursal se fija en 2.500 €.

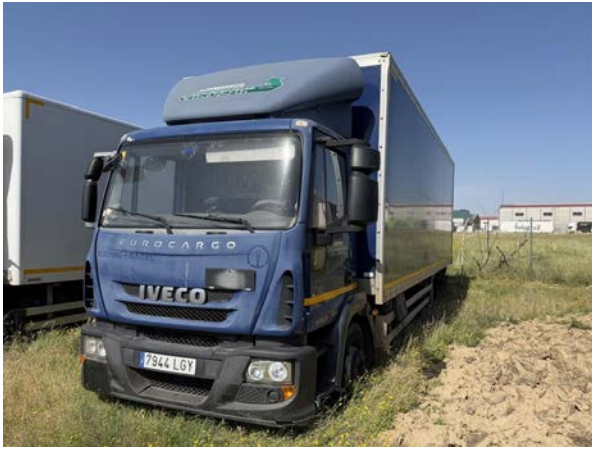
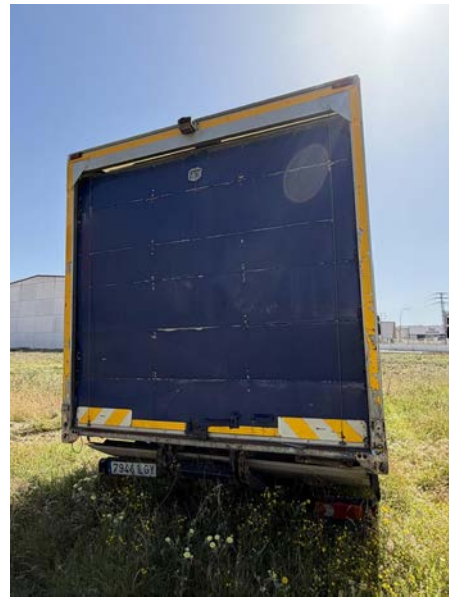
**Lote 3 7944-LGY — Iveco Eurocargo ML120E — Camión caja**

<b>Tipo de vehículo</b>	Camión rígido con caja cerrada
<b>Kilometraje</b>	526.008 km
<b>Combustible</b>	Gasóleo
<b>Estado de la cabina</b>	Regular-malo. Cabina azul con suciedad importante y desgaste exterior avanzado
<b>Estado de la caja</b>	Aceptable. Caja cerrada funcional con señales de uso intensivo
<b>Estado de la PLE</b>	No disponible / sin plataforma visible en fotografías

El Iveco Eurocargo ML120E es un camión de distribución de media tonelaje muy habitual en flotas españolas. Con 526.008 km, se encuentra en la franja alta de uso para este tipo de vehículos. El estado de la cabina es claramente deficiente a nivel estético aunque no necesariamente comprometido mecánicamente. El mercado de segunda mano sitúa unidades similares aproximadamente en unos 8.000 en estado regular; aplicando el descuento concursal correspondiente, el valor de mercado ajustado se establece en 5.000 €.

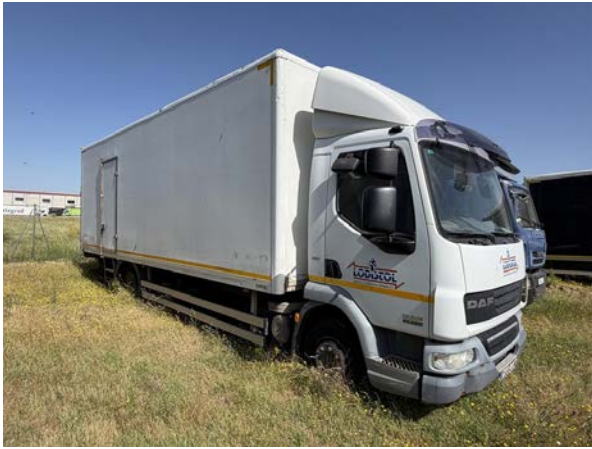
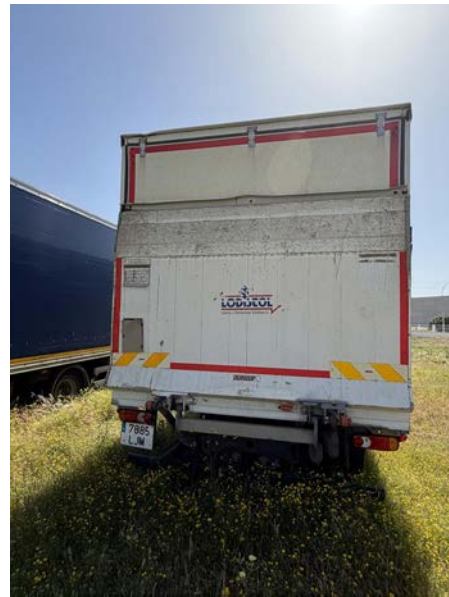
**Lote 4 7885-LJM — DAF LF 45.220 — Camión caja + PLE**

<b>Tipo de vehículo</b>	Camión rígido con caja cerrada Junge y plataforma elevadora Zepro
<b>Kilometraje</b>	457.323 km
<b>Combustible</b>	Gasóleo
<b>Estado de la cabina</b>	Regular. Paragolpes delantero con oxidación. Cabina blanca con desgaste general
<b>Estado de la caja</b>	Aceptable. Caja cerrada Junge en estado funcional
<b>Estado de la PLE</b>	Deficiente. Plataforma elevadora Zepro con corrosión significativa en estructura

El DAF LF 45 es uno de los camiones de distribución más vendidos en Europa, con excelente soporte de repuestos y alta liquidez en el mercado de segunda mano. El kilometraje (457.323 km) es elevado pero asumible para esta gama. El principal factor negativo es el estado de la plataforma elevadora, con corrosión visible que requerirá inversión. El mercado sitúa unidades similares en estado regular en 7.000 €; con la penalización por estado de la PLE y la depreciación concursal, el valor de mercado ajustado se fija en 4.000 €

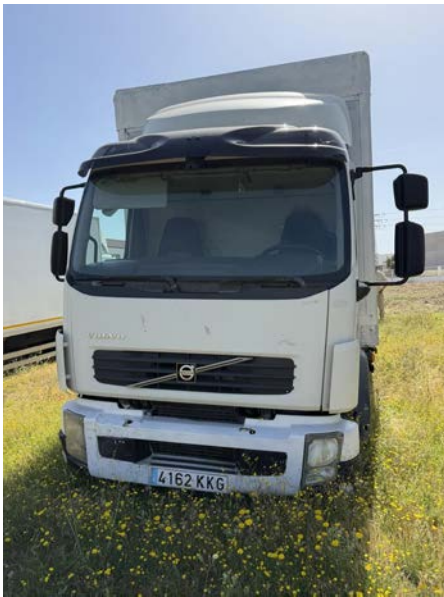
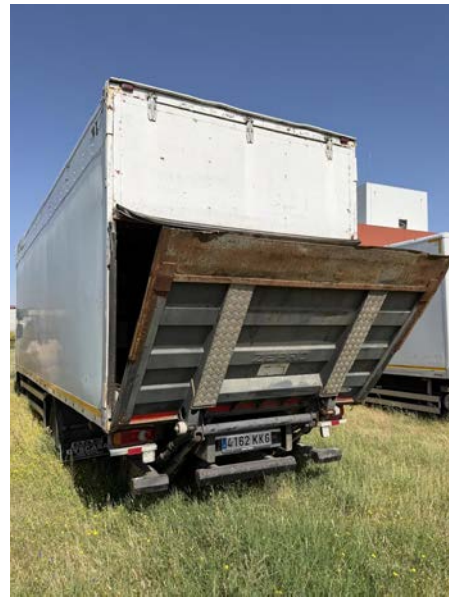
**Lote 5 4162-KKG — Volvo FL240 — Camión caja + PLE**

<b>Tipo de vehículo</b>	Camión rígido con caja cerrada y plataforma elevadora Zepro
<b>Kilometraje</b>	88.234 km
<b>Combustible</b>	Gasóleo
<b>Estado de la cabina</b>	Bueno. Cabina blanca con pequeños desperfectos en paragolpes, estado general correcto
<b>Estado de la caja</b>	Bueno. Caja cerrada en buen estado general
<b>Estado de la PLE</b>	Deficiente. Plataforma elevadora Zepro con corrosión avanzada en estructura superior, incongruente con el bajo kilometraje

Este Volvo FL240 es el lote más destacado del conjunto por su bajo kilometraje (88.234 km), que contrasta llamativamente con el resto de unidades. El estado de la cabina y la caja es considerablemente mejor que la media. El único elemento problemático es la plataforma elevadora, con corrosión avanzada que sugiere una antigüedad superior a la esperada por los kilómetros o un mantenimiento deficiente de ese elemento específico. En el mercado libre, un Volvo FL con estos kilómetros puede alcanzar los 14.000 €, incluso penalizando por la PLE y aplicando la depreciación concursal, el valor de mercado ajustado se sitúa en 7.000 €, siendo uno de los lotes con mayor potencial de puja competitiva de toda la subasta.

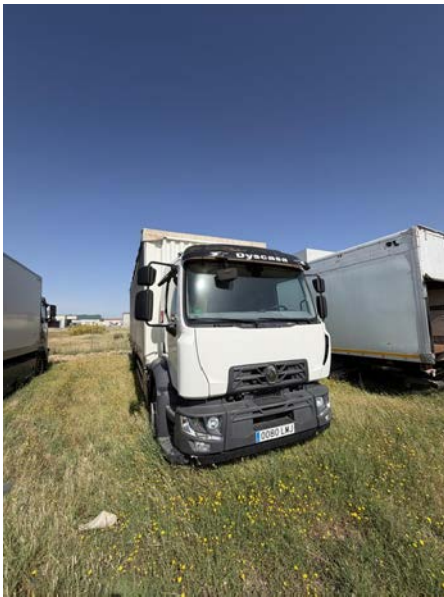
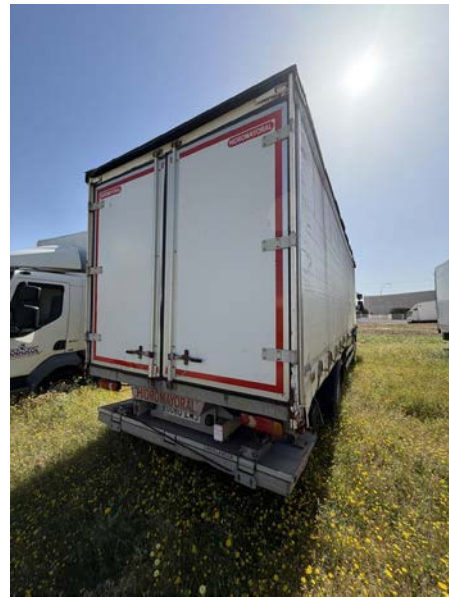
**Lote 6 0080-LMJ — Renault D MDA3C — Camión rígido caja + lonas**

<b>Tipo de vehículo</b>	Camión rígido moderno con caja y lonas laterales Hidromayoral + PLE Dhollandia
<b>Kilometraje</b>	198.000 km
<b>Combustible</b>	Gasóleo
<b>Estado de la cabina</b>	Muy bueno. Cabina blanca en excelente estado, sin daños visibles
<b>Estado de la caja</b>	Muy bueno. Lonas laterales en buen estado, estructura sin daños apreciables
<b>Estado de la PLE</b>	Bueno. Plataforma elevadora Dhollandia en estado aceptable

El Renault D es el activo más valioso y mejor conservado de toda la subasta. Se trata de una generación reciente de camión de distribución, con un kilometraje moderado (198.000 km) y un estado exterior sobresaliente tanto en cabina como en carrocería y caja. La plataforma Dhollandia está en buen estado. En el mercado libre, unidades equivalentes se sitúan en torno a 28.000 €. Aplicando la depreciación concursal, el valor de mercado ajustado se establece en 18.000 €, siendo previsible que este lote genere gran competencia de postores.

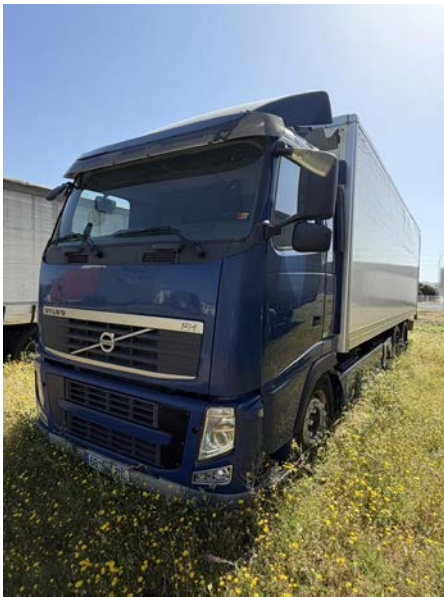
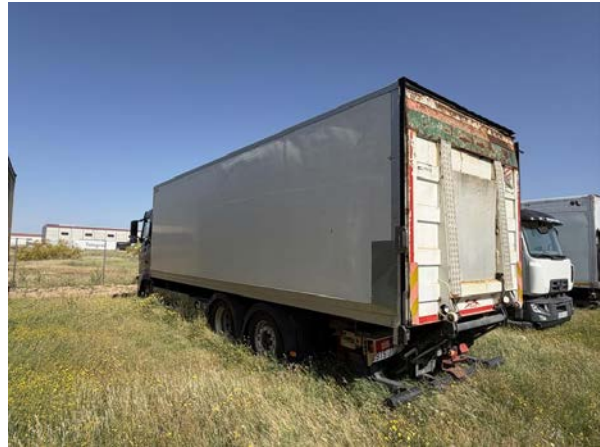
**Lote 7 6915-JTC — Volvo FH62 B3 — Camión rígido 6x2 caja + PLE**

<b>Tipo de vehículo</b>	Camión rígido 6x2 con caja cerrada y plataforma elevadora Gappoceros
<b>Kilometraje</b>	979.445 km (muy elevado)
<b>Combustible</b>	Gasóleo
<b>Estado de la cabina</b>	Aceptable visualmente. Cabina azul oscuro con desgaste acorde al kilometraje
<b>Estado de la caja</b>	Regular. Caja gris con desgaste en zona superior trasera, pintura deteriorada y corrosión
<b>Estado de la PLE</b>	Deficiente. Plataforma elevadora Gappoceros con estructura muy deteriorada

Con 979.445 km, este Volvo FH se encuentra en el límite de su vida operativa estándar. Aunque el motor Volvo es reconocido por su durabilidad, un kilometraje próximo al millón implica necesariamente un mantenimiento intensivo reciente o la proximidad de intervenciones mayores. El deterioro de la caja y la plataforma elevadora son factores adicionales que penalizan el valor. El mercado de segunda mano sitúa unidades de esta antigüedad y uso en una horquilla de 7.000 a 8.000 €, siendo los compradores principalmente desguaces o empresas de reparación. Aplicando la depreciación concursal, el valor de mercado ajustado se fija en 4.500 €.

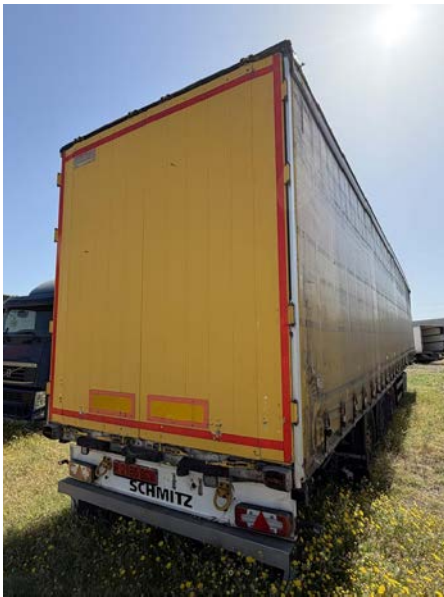
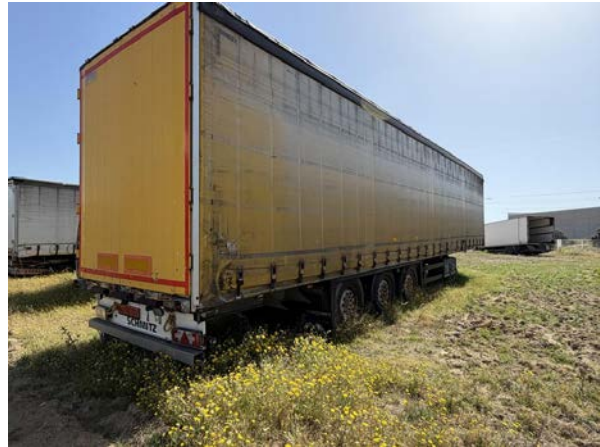
**Lote 8 R-2186-BCV — Schmitz SFG24 — Semirremolque lona corredera**

<b>Tipo de vehículo</b>	Semirremolque tautliner / lona corredera 3 ejes
<b>Kilometraje</b>	No aplica (semirremolque)
<b>Estado de la estructura</b>	Aceptable. Estructura metálica en estado funcional con desgaste propio del uso
<b>Estado de las lonas</b>	Regular. Lonas con suciedad acumulada y desgaste visible
<b>Estado general</b>	Operativo. Unidad lista para uso previo revisión de ITV y mantenimiento rutinario
<b>Observaciones</b>	Schmitz es el fabricante europeo de referencia en semirremolques, con alta liquidez en el mercado de segunda mano

El Schmitz SFG24 es un semirremolque muy demandado en el mercado europeo de segunda mano. Su estado es acorde a su antigüedad, sin daños estructurales aparentes. En condiciones de mercado libre, semirremolques Schmitz operativos de esta gama se sitúan entre 6.000 y 10.000 €. Aplicando la depreciación concursal y el estado de las lonas, el valor de mercado ajustado se establece en 4.000 €.

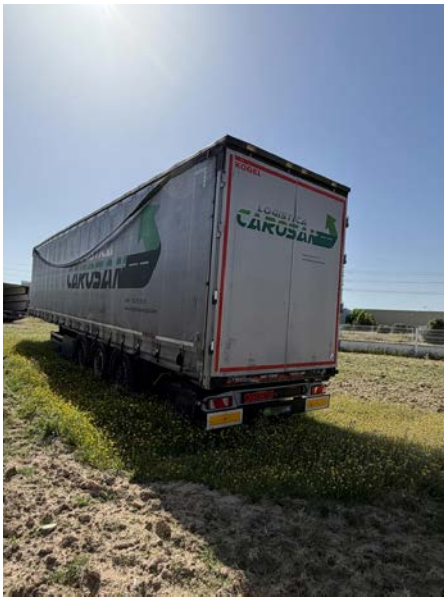
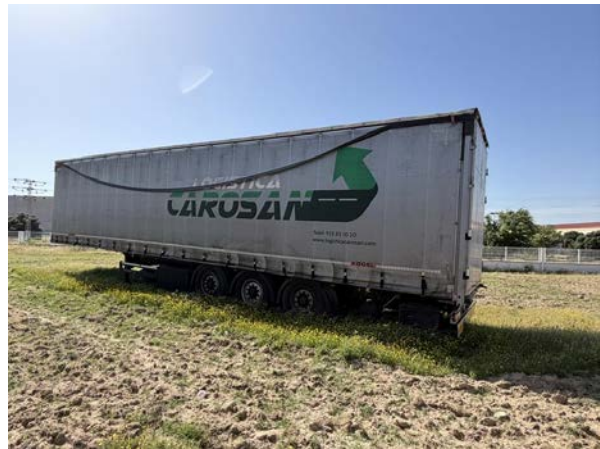
**Lote 9 R-7287-BDF — Kögel Semirremolque lona corredera**

<b>Tipo de vehículo</b>	Semirremolque tautliner / lona corredera 3 ejes
<b>Kilometraje</b>	No aplica (semirremolque)
<b>Estado de la estructura</b>	Aceptable. Sin daños estructurales graves visibles
<b>Estado de las lonas</b>	Regular-malo. Lonas con suciedad y desgaste visible. Tensores con desgaste
<b>Equipamiento adicional</b>	Sistema PolarCube en cabecera frontal (gestión de temperatura)
<b>Observaciones</b>	Mayor antigüedad que el Schmitz. Marca Kögel con menor liquidez de mercado que Schmitz

El semirremolque Kögel presenta un estado inferior al Schmitz del lote 8, con lonas más deterioradas y mayor antigüedad aparente. No obstante, la presencia del sistema PolarCube en la cabecera puede ser un elemento de valor añadido para operadores del sector del frío. En el mercado, semirremolques Kögel de esta antigüedad se venden en 2.500 €. Aplicando la depreciación concursal y el estado de las lonas, el valor de mercado ajustado se establece en 1.200 €.

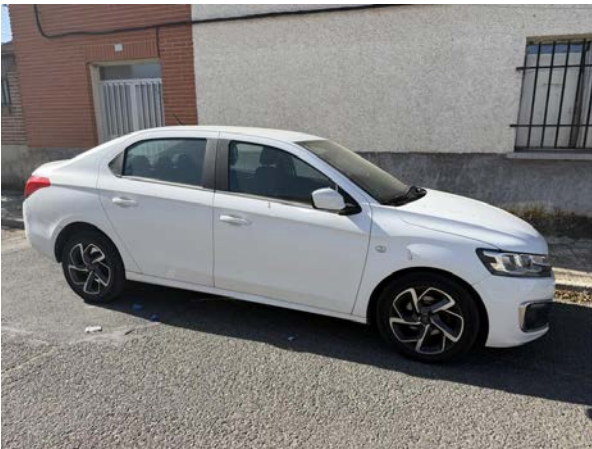
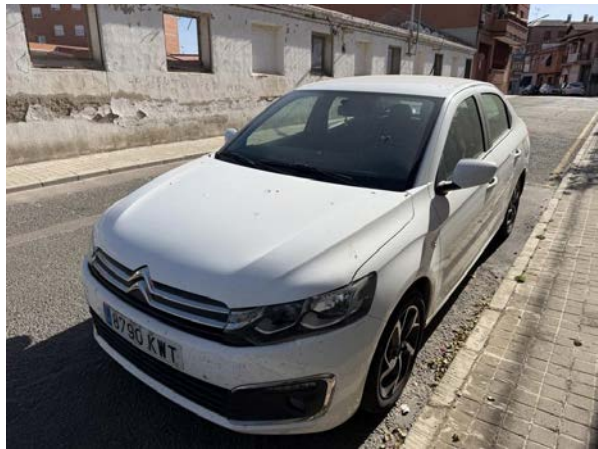
**Lote 10 8790-KWT — Citroën C-Elysée — Turismo sedán**

<b>Tipo de vehículo</b>	Turismo sedán 4 puertas
<b>Kilometraje</b>	204.826 km
<b>Combustible</b>	Gasóleo
<b>Estado exterior</b>	Deficiente. Golpes y abolladuras en lateral izquierdo, capó y puerta delantera izquierda
<b>Estado general</b>	Vehículo con daños en carrocería visibles que requieren reparación para uso normal
<b>Observaciones</b>	Suciedad exterior notable. Unidad de uso administrativo / empresa

El Citroën C-Elysée es un turismo de gama baja con escasa demanda en el mercado de segunda mano español. Con 204.826 km y daños visibles en la carrocería lateral, su valor de mercado es limitado. Una unidad en buen estado se situaría entre 4.000 y 6.000 €; los daños y el kilometraje reducen significativamente ese valor. En contexto concursal, el valor de mercado ajustado se establece en 2.000 €.

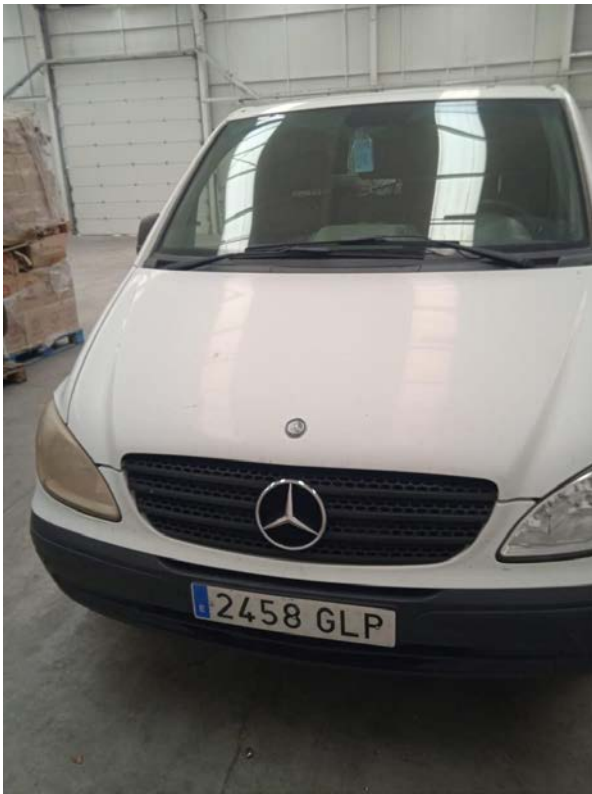
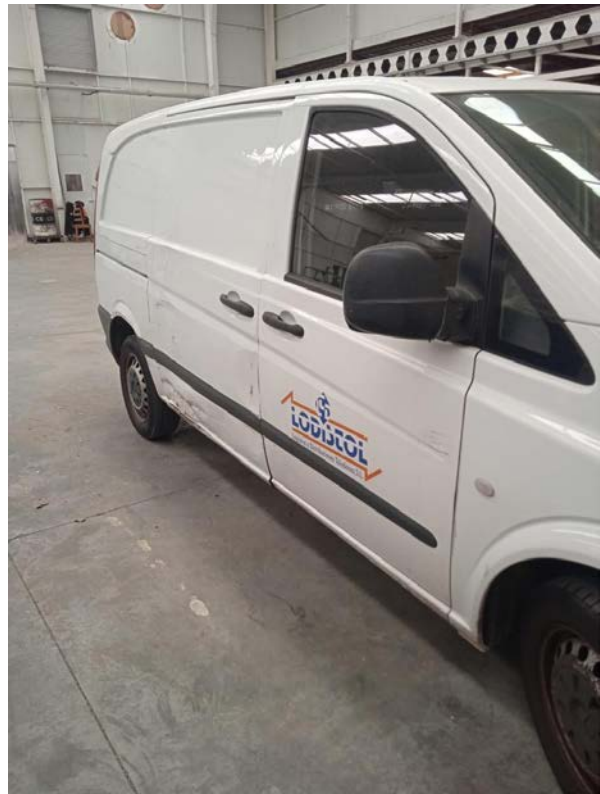
**Lote 11 2458-GLP — Mercedes-Benz Vito 109 CDI — Furgoneta de carga**

<b>Tipo de vehículo</b>	Furgoneta de carga compacta
<b>Kilometraje</b>	700.000 km (muy elevado)
<b>Combustible</b>	Gasóleo
<b>Estado de la carrocería</b>	Regular-malo. Golpes y rozaduras en lateral derecho, puerta corredera y trasera
<b>Estado general</b>	Vehículo con desgaste muy acusado. Ópticas delanteras con amarillamiento. Abolladuras múltiples
<b>Observaciones</b>	El kilometraje de 700.000 km es determinante para la valoración y prácticamente invalida el precio de mercado estándar para esta furgoneta

Con 700.000 km, esta Mercedes-Benz Vito supera ampliamente el umbral de vida útil estándar de una furgoneta de esta categoría. A pesar de la reconocida durabilidad del motor CDI de Mercedes, un kilometraje de este nivel implica un riesgo técnico muy elevado y limita drásticamente la demanda a compradores muy específicos (desguaces, talleres mecánicos especializados o compradores con capacidad de reparación). Los daños en carrocería son un factor adicional. En condiciones de mercado libre sin el factor kilometraje, una Vito en este estado se situaría en torno a 3.000–5.000 €, el kilometraje reduce el valor a un rango de 1.000–2.500 €. En contexto concursal, el valor de mercado ajustado se establece en 1.500 €.
